大 蔵 海 岸
砂浜陥没事故報告書

- 再発防止に向けて -

平成 1 6 年 3 月

明 石 市

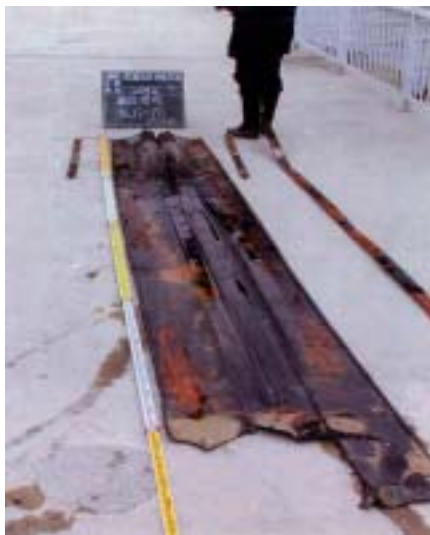
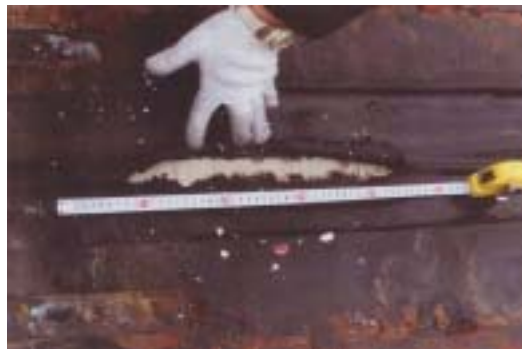
「事故は、砂浜下に発生していた深さ約2mの縦長の空洞が、その上に載った子供（4歳の少女）1名の重みにより、陥没したことにより発生した。縦長の空洞は、東側突堤（注1）として並べられ設置されたケーソン（注2）の目地部（注3）に砂止め用に設置された防砂板（注4）が破損したため、目地部に進入した波が押し寄せるときに海水が破損部から侵入し、波が引くときに海水とともに防砂板背後の砂が破損部を通じて海側に徐々に流失して生じたものと推定された。

防砂板の破損原因は、来襲する波浪がケーソン目地部に進入し、目地部に挿入された防砂板のU字突起部が繰り返し波の力を受け、そのためにその部分が動かされ、その背後の砂および雑石と摩擦を続けたため、磨耗損傷したものと推定される。」（「大蔵海岸陥没事故調査報告書」から抜粋）

事故箇所の防砂板（写真左）とその破損状況
（「大蔵海岸陥没事故調査報告書」から転載）

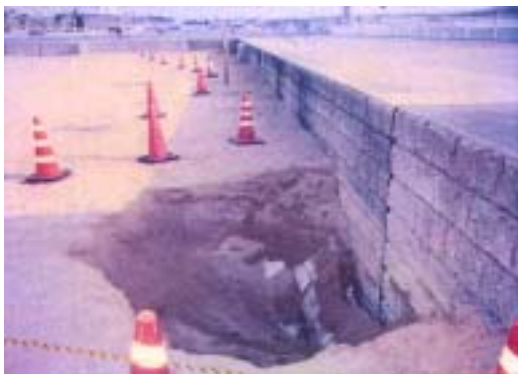
[ケーソン 6 - 7]

そこで、「陥没の原因がケーソン目地からの砂の吸い出しだと考え」（職員）、1月19日に単粒砕石で埋め戻した。この時の陥没は 3.0m × 2.0m × 深さ 1.7m であった。

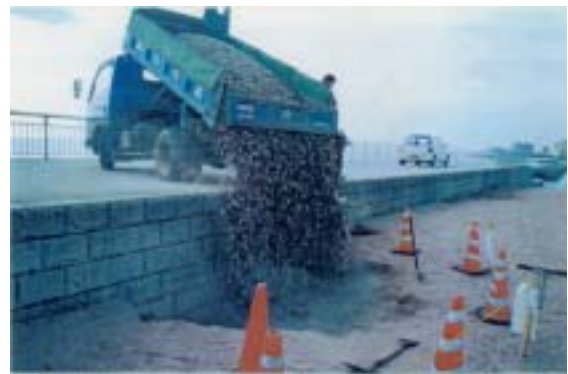
平成 13 年 1 月 19 日 撮影

単粒砕石による埋め戻し作業

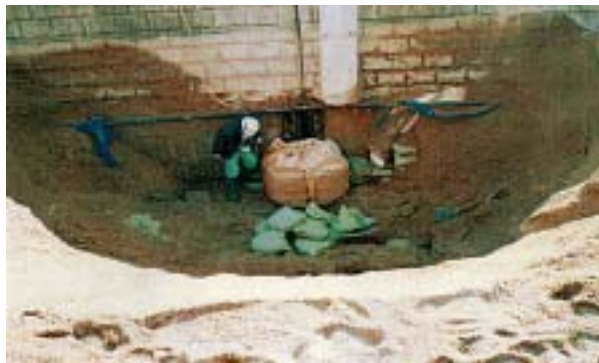
平成 13 年 1 月 29 日撮影

平成 13 年 1 月 29・30 日 海岸・治水課は、原因究明のため、3 箇所の掘削を行った。海面まで約 3 m 掘り下げたところ、ケーソンとケーソンの間に設置されている防砂板の取付金具が変形し、隙間から砂が吸い出されていた。「防砂板を水砕スラグ(注 1)入りのトン袋(注 2)で押さえれば、水砕スラグが硬化し砂の流出が止まるだろうと考え」(職員)、トン袋を 3~4 段積にして埋め戻した。

[ケーソン 8 - 9] 防砂板をトン袋で押さえた様子

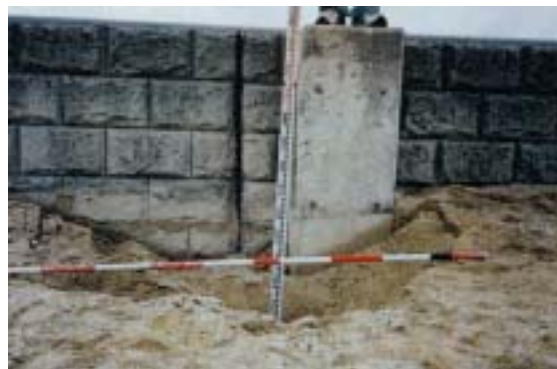
平成13年2月5日撮影

〔ケーソン 8 - 9〕1.6m × 0.8m × 深さ 40cm

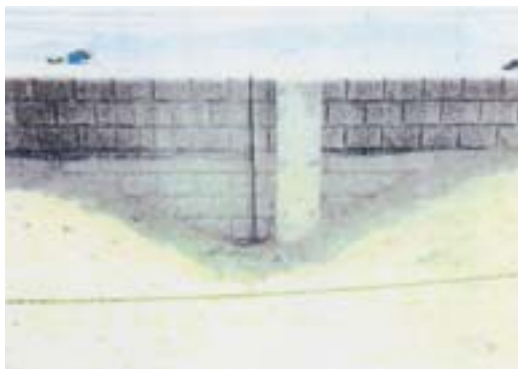
平成 13 年 4 月 17 日 撮影

[ケーソン 8 - 9]3m×2m×深さ 80cm

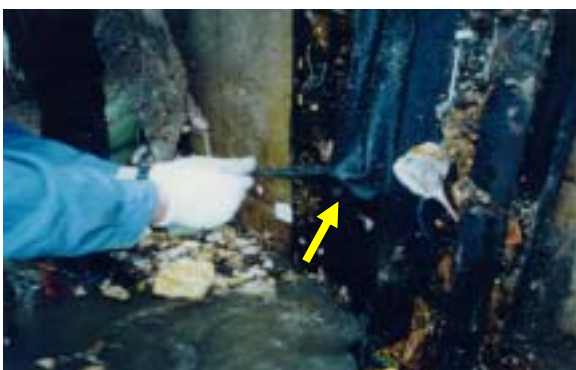
平成 13 年 4 月 18 日 撮影

平成 13 年 4 月 18 日 海岸・治水課は、陥没している 3 箇所を「1 月 29・30 日に施工した箇所で、ケーソンと防砂板の隙間をトン袋で十分に押さえきれていないため、再度陥没したものと考え」(職員)、再度掘削した。この時、防砂板に磨耗亀裂を初めて発見した。そこから砂が吸い出されるのがわかった。

防砂板の亀裂(矢印)を確認

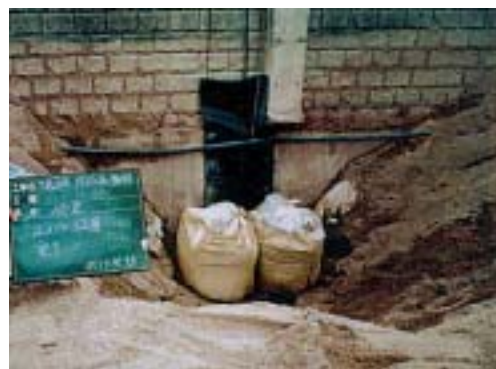
新防砂板を貼付けトン袋で押さえた様子

隙間をふさぐため予め用意していた防砂板(幅 1m)を、既設防砂板(幅 0.5m)の海面より上側の部分に貼り付け、砂を入れたトン袋で押さえ埋め戻した。

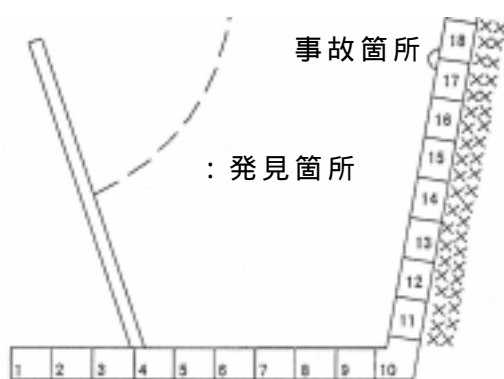
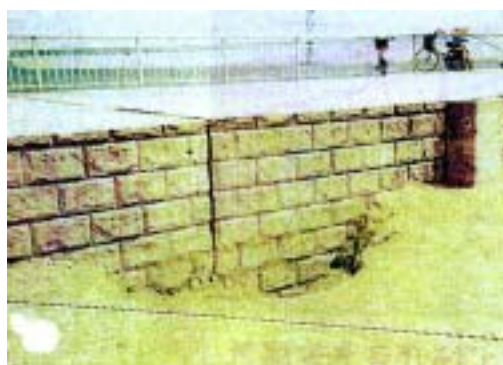
平成 13 年 6 月 11 日撮影

平成 13 年 6 月 4 日 海岸・治水課の定期パトロールの際、東側突堤沿いの砂浜で初めて 1 箇所（ケーソン 11 - 12 目地部）の陥没を発見した。6 月 11 日の観察では、大きさが 2m × 0.8m × 深さ 80cm であり、6 月 25 日に盛砂をした。

[ケーソン 11 - 12]陥没状況

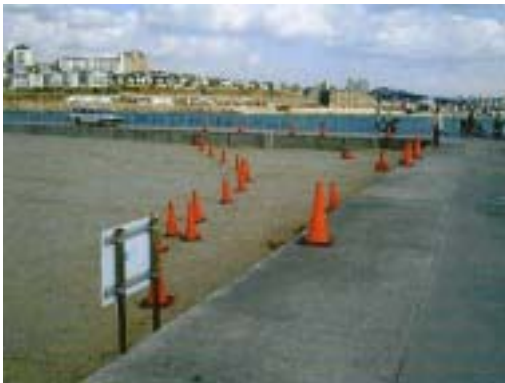
平成 13 年 11 月 12 日 撮影

南側及び東側突堤部にカラーコーンが設置されている

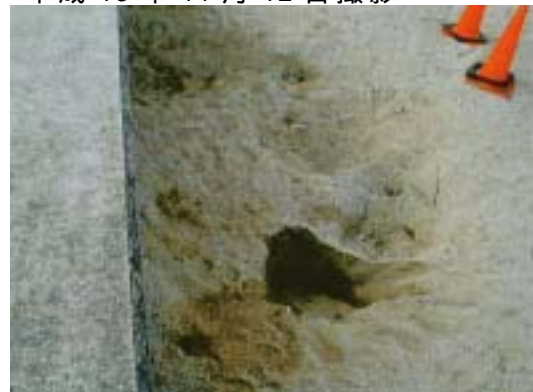
平成 13 年 11 月 12 日 撮影

[ケーソン 7 - 8]2m x 1.5m x 深さ 30cm

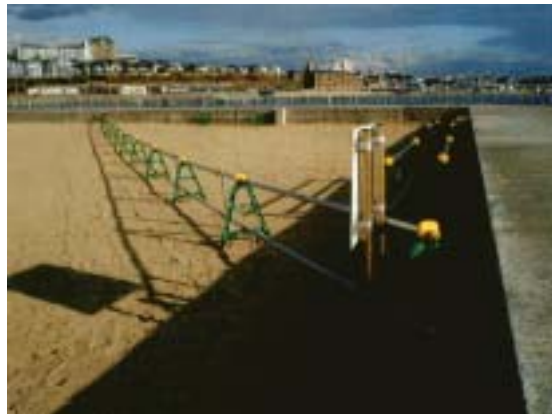
平成 13 年 12 月 26 日撮影

バリケード設置状況

3 箇所の陥没状況は、南側突堤沿いの砂浜で 2 箇所（ケーソン 7 - 8 目地部 = 直径 1m 弱 × 深さ 60cm、 8 - 9 目地部 = 2m × 1m × 深さ 20cm）、東側突堤沿いの砂浜で 1 箇所（ 11 - 12 目地部 = 直径 1m × 深さ 20cm）であった。

平成 13 年 12 月 25 日 施工業者は、砂浜を敷き均すとともに、陥没している 3 箇所（ケーソン 7 - 8 目地部、 8 - 9 目地部、 11 - 12 目地部）について、4m の A 型単管バリケードを 2 列に設置して突堤側から飛び降りるのを抑止するとともに、砂浜側から近づかない様に周囲を 4m の A 型単管バリケードを砂浜に固定して囲った。（28 頁の「陥没箇所図」にバリケード位置を記載）

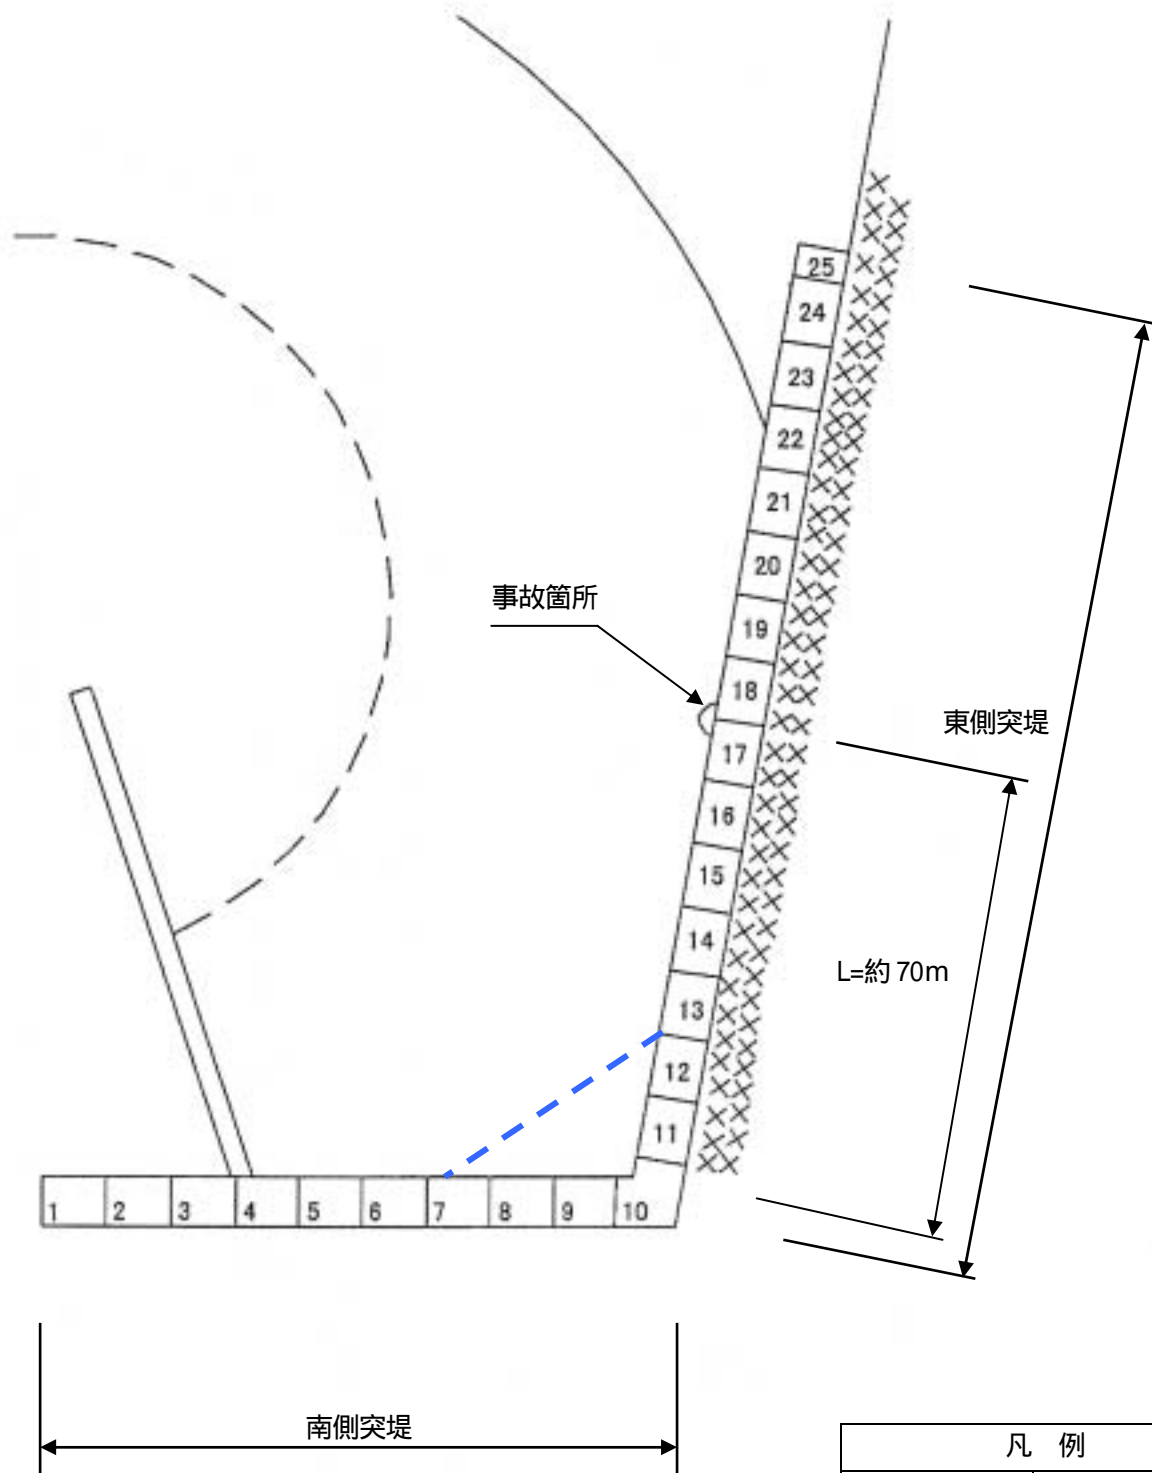
【陥没箇所図】

陥没箇所が、パトロール記録等で確認されているのは、次の5箇所です。
安全柵の範囲には、ケーソン 6-7目地部は含まれていません。

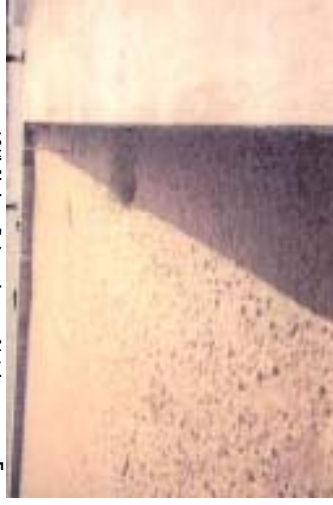
[6-7] 平成 13 年 1 月 4 日撮影

1.0×1.0×0.3~0.4m

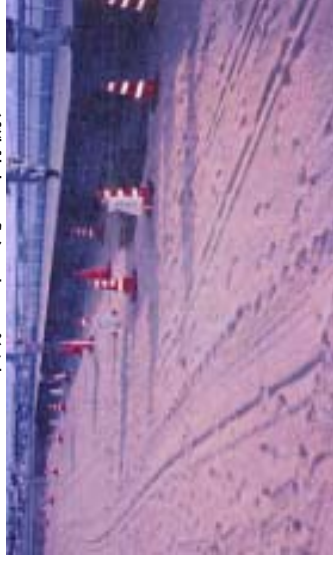
平成 13 年 1 月 17 日撮影

3.0×2.0×1.7m

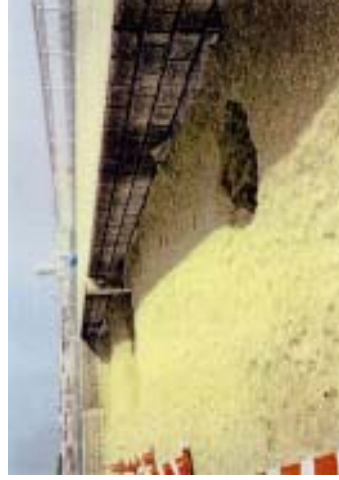
平成 13 年 3 月 5 日撮影

1.0×1.0×0.5m

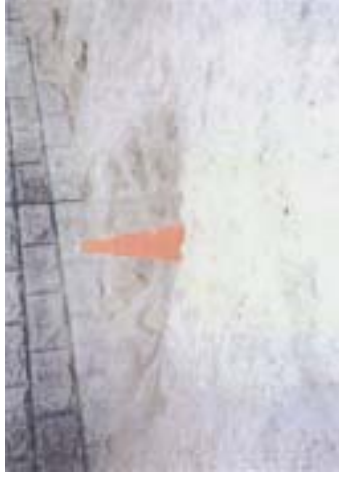
平成 13 年 12 月 17 日撮影

1.0×1.0×0.3m

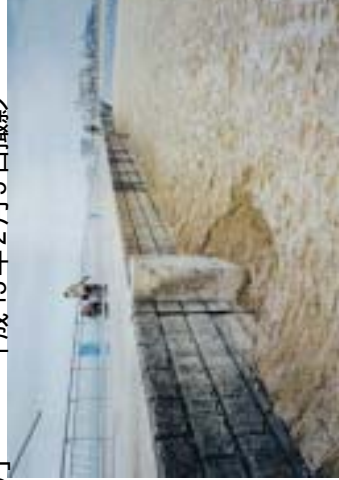
[8-9] 平成 13 年 2 月 5 日撮影

1.6×0.8×0.4m

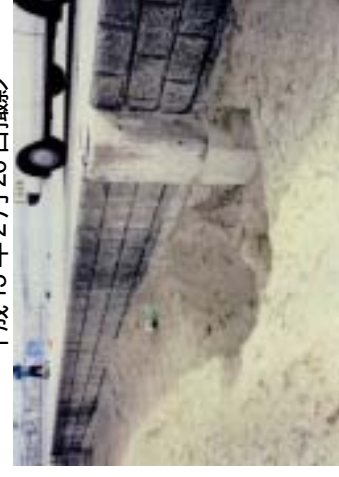
平成 13 年 2 月 26 日撮影

1.6×1.5×0.4m

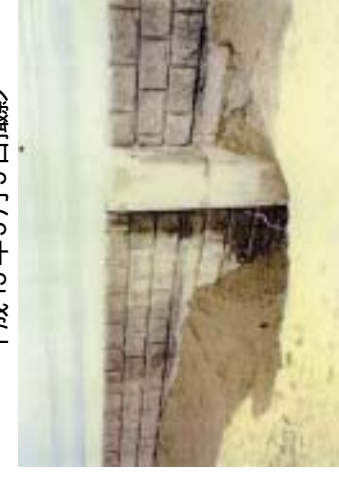
平成 13 年 3 月 5 日撮影

1.6×1.5×0.8m

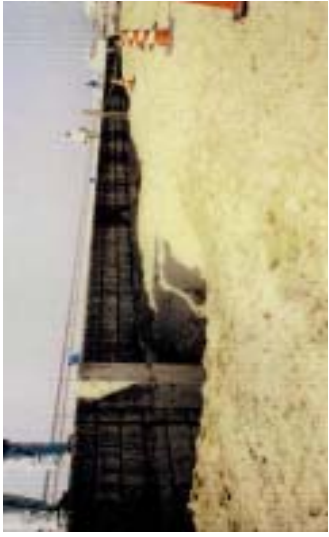
[8-9] 平成13年3月12日撮影

3.0×2.0×0.8m

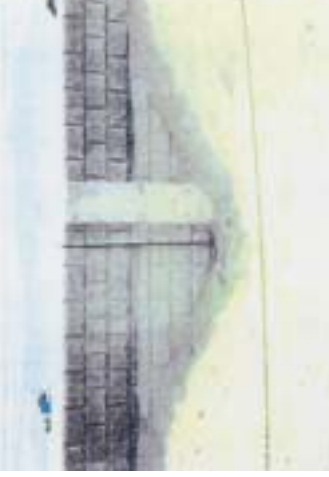
平成13年4月17日撮影

3.0×2.0×0.8m

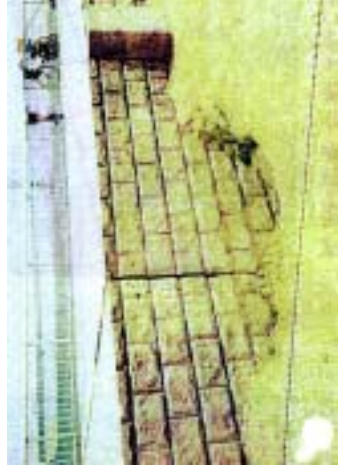
[11-12] 平成13年6月11日撮影

2.0×0.8×0.8m

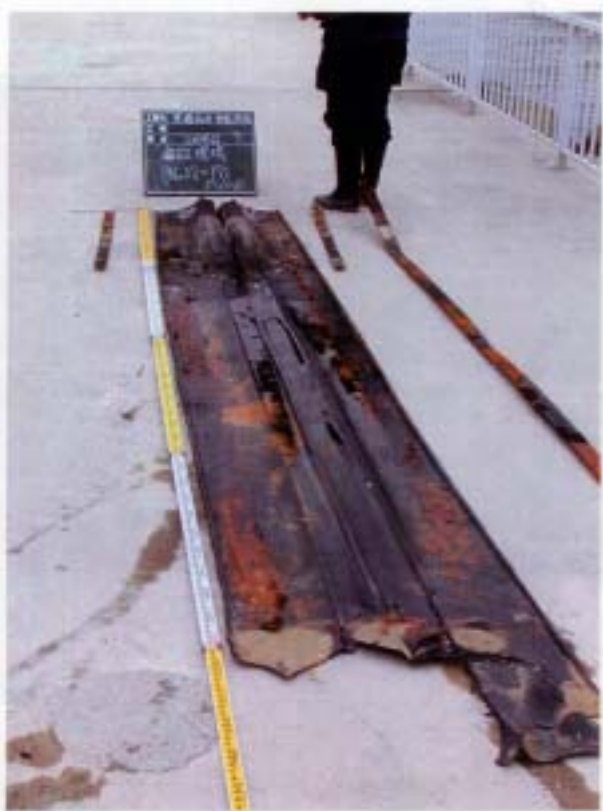
写真-3.5 事故箇所 No.17-18 防砂板

- ・ 事故個所である東側突堤ケーソン 17-18 の目地部に取り付けられていた防砂板は、平均海面付近(T.P-0.29～T.P+0.05m)のU字突起部に縦方向に約 34cm にわたって亀裂が発生しており、またその周辺は厚さ 1mm 以下と薄く(新品で約 5mm 厚)、亀裂上端部周辺には径 0.5mm 程度のピンホールが多数あいている状態であった。また、亀裂の生じている付近の陸地側表面には細かな凹凸が無数に確認された。
- ・ 防砂板の海側表面には、細かい亀甲上のひび割れが生じており、カーボンブラック(用語解説)が遊離し、表面上に墨状に付着していた。

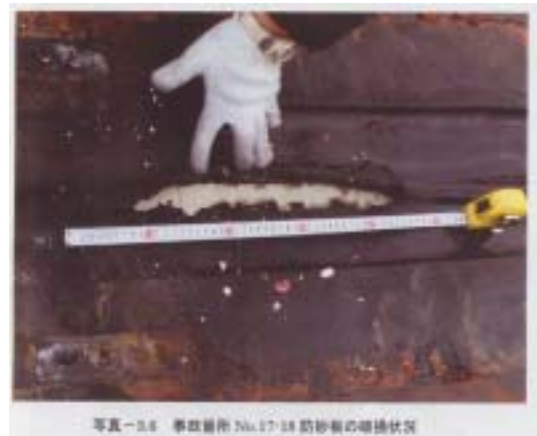
写真-3.6 事故箇所 No.17-18 防砂板の破損状況

防砂板の損傷原因は、来襲する波浪がケーソン目地部に進入し、目地部に挿入された防砂板のU字突起部が繰り返し波の力を受けるためにその部分が動かされ、その背後の砂及び雑石と摩擦し続け、磨耗損傷したものと推定される。

なお、防砂板の海側表面に見られた亀甲状の細かいひび割れや、防砂板の平均海面より上部に見られた細かい縦長のひび割れは、空気中や海水中に含まれるオゾンや酸素の影響によるゴムの劣化の表れと思われる。この防砂板表面の劣化が防砂板の磨耗を促進させたと推定される。

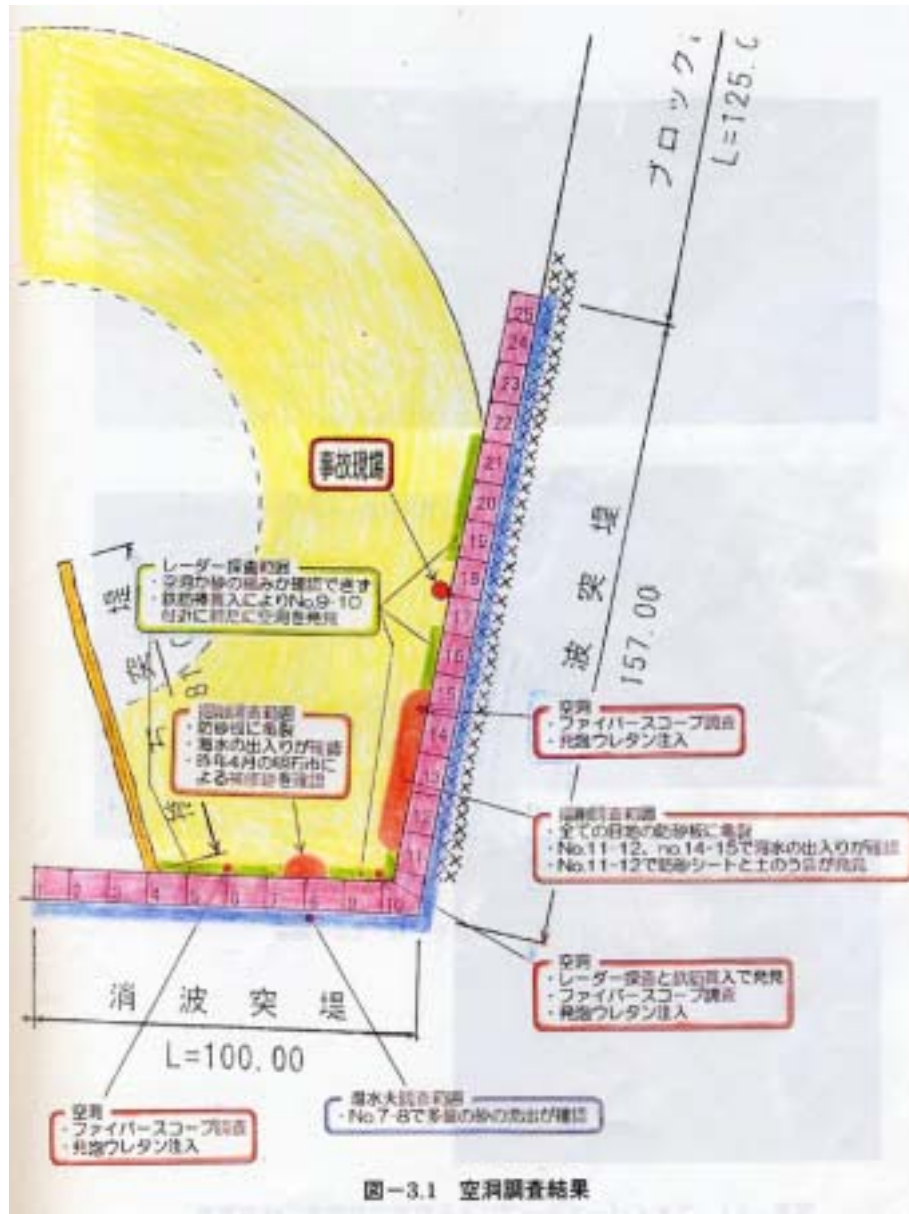
図-3.1 空洞調査結果

- ・ 事故個所の陥没の深さは、現海浜地盤表面より下約 2m であった。
- ・ 事故の個所に近い東側突堤ケーソン 14-15 の目地部において、事故後に発見された空洞の規模・形状は、現地の測定や発砲ウレタンによる空洞の型取りを実施した結果、現地盤より下約 0.6m から下方約 1.4m にわたって、直径約 0.8m の縦長であることが確認された。
- ・ 南側突堤ケーソン 5-6 及び 9-10 の目地部付近にも、東側で発見されたよりもやや規模は小さいが、空洞が確認された。
- ・ 事故に至るまでは、南側突堤周辺で砂浜表面に現れるくぼみや陥没はあったが、事故個所周辺ではくぼみや陥没は発生していなかった。
