天然記念物「浜西のヒメコマツ」

令和2年12月11日

むねざね樹木医事務所

現状調査報告書

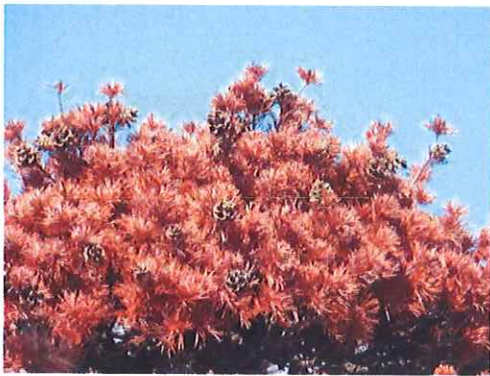
・松葉の観察により、西側を主体に落葉、東、北側の枝は枯死した松葉が残っている。

東側の枝葉の状況

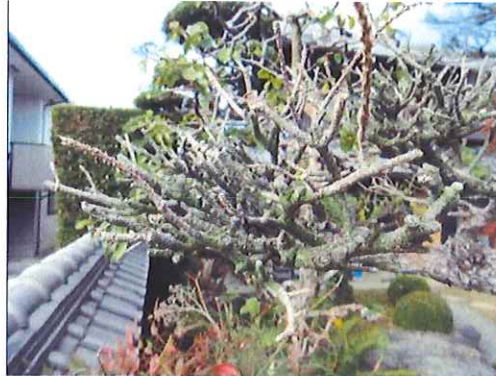
西側の枝葉の状況

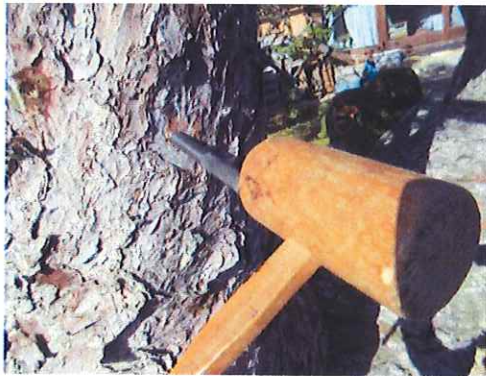
ポンチ（φ10mm）による穴開け

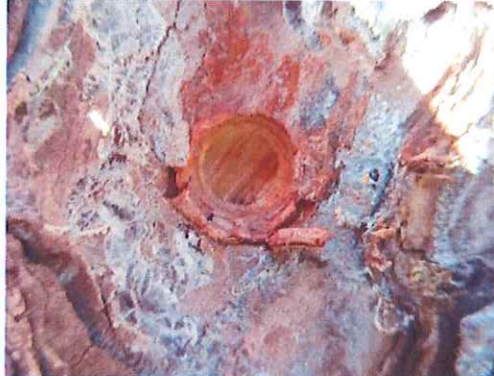
樹脂検出検査穴

・ 幹樹脂滲出検査（穂木 10・台木 1） 全て D ランク 滲出無し

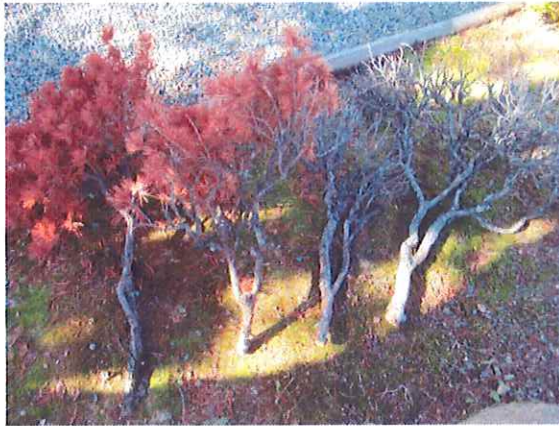
北No.1 東No.3 南7 西No.10

・枝樹脂滲出検査（東西南北 4 カ所） D ランク全て滲出なし

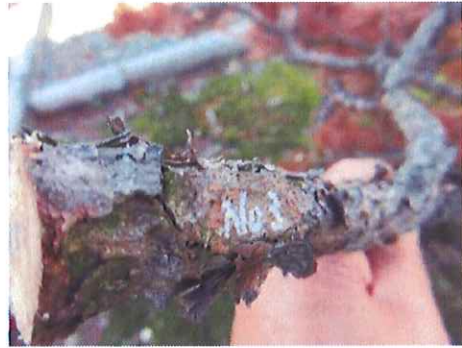
枝採取事例

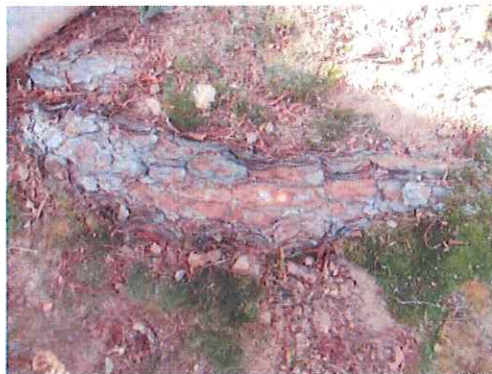
・露出根樹脂検出検査（1カ所） D ランク滲出無し

露出根

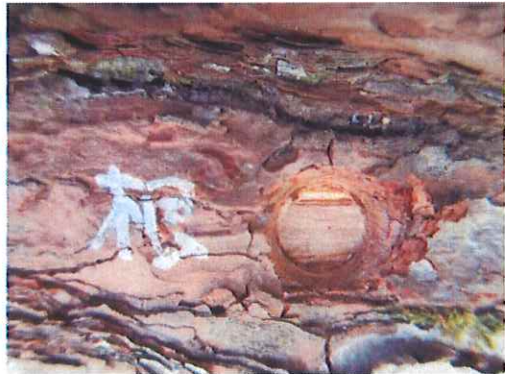
D ランク滲出なし

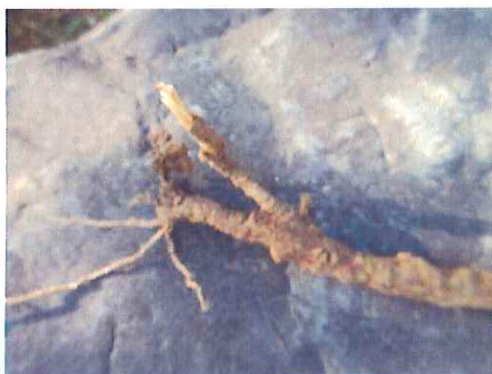
枯死した根

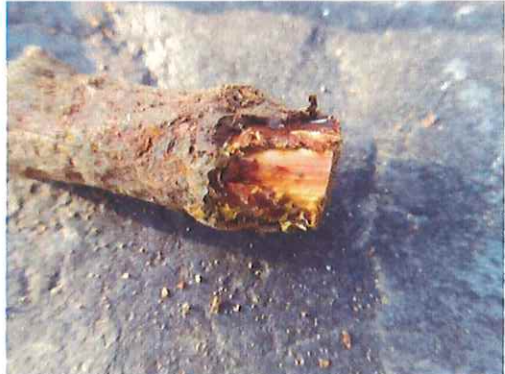
腐朽、分解が始まっている

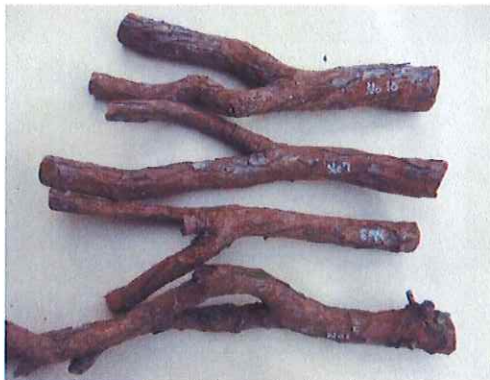
東西南北 4 カ所の枝採取

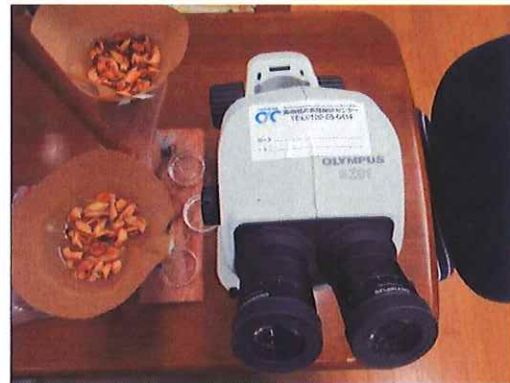
検出検査 (6 時間)

今回の検査の範囲ではいずれの検体からもマツノザイセンチュウの検出無し。

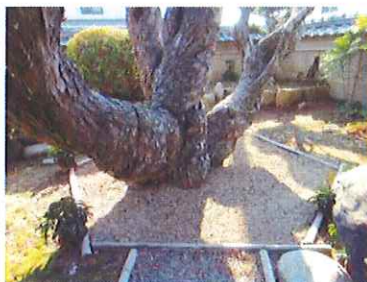
穂木と台木のバランス

1.93 倍

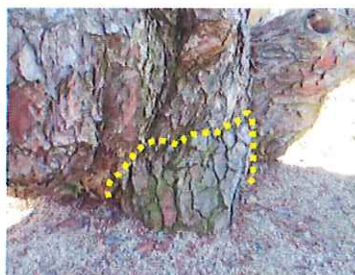
台木部分 (下側)

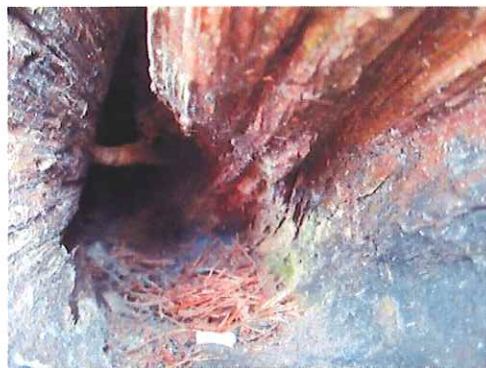
開口空洞内部（心材が腐朽崩壊）

この結果から、崩壊部の堆積も含めると心材部の腐朽は 60cm 以上、台木根元の部分まで達しており、雨水が溜まらない状況も併せて判断すると腐朽部は貫通して土壌とつながっていると思われます。

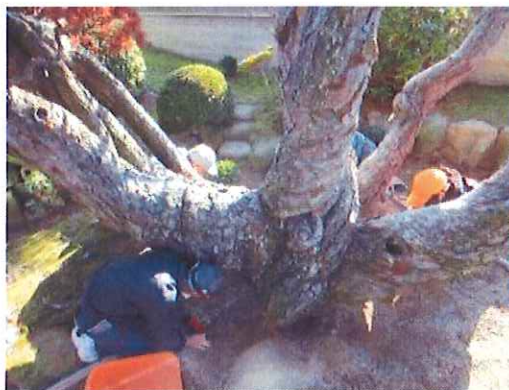
調査作業

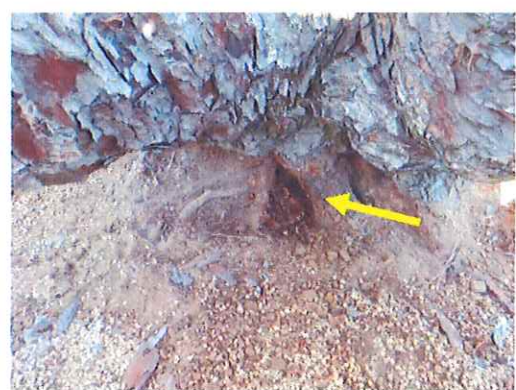
随所に腐朽箇所（菌糸）を確認

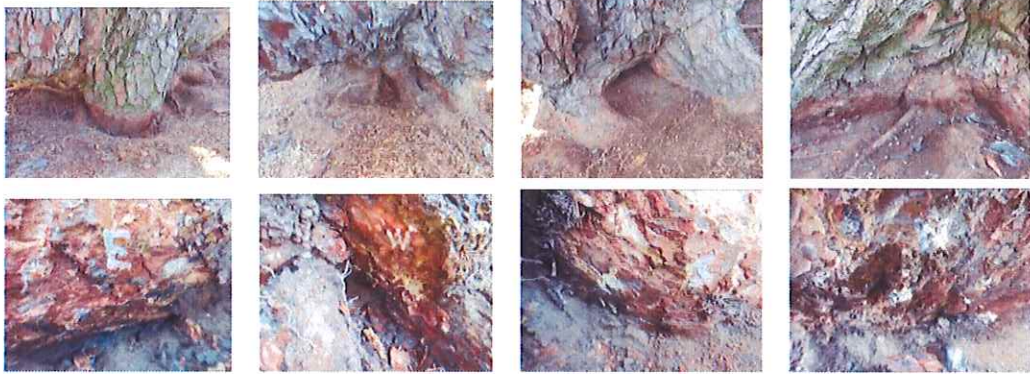
調査箇所東西南北いずれにも樹皮下に木材腐朽菌と思われる菌糸（白色、黄色）を確認（未同定であるが状況から木材腐朽菌と判定）

台木の地際樹皮下ほぼ全周に菌糸(2種類)を確認、露出根、地下部の根も枯死、一部腐朽が始まっています。台木から採取したコア（材片サンプル）も枯死、青変菌と思われる変色が始まっていました。

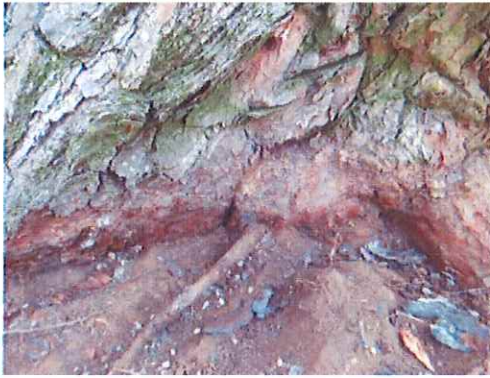
台木から発生得している根

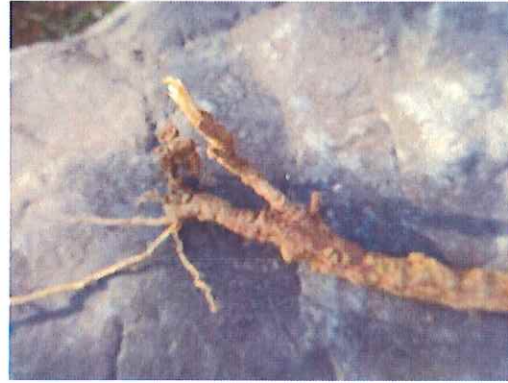
枯死している（細根は一部脱落）

切除部（腐朽）

先端部も腐朽、崩壊

わずかに残った細根

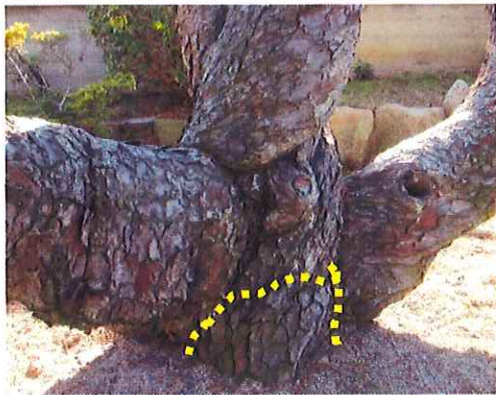
木を支える台木が穂木幹周の約 1/2 しかなく、ほぼこれに近い状況で 200 年以上持ちこたえたと思います。

北側からの継ぎ目の状態

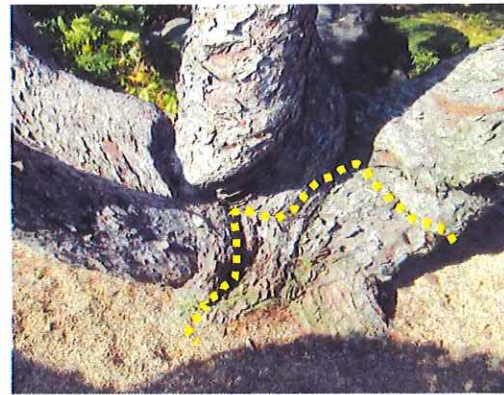
南側からの継ぎ目の状態
