天然記念物「浜西のヒメコマツ」

令和2年12月11日

むねざね樹木医事務所

現状調査報告書

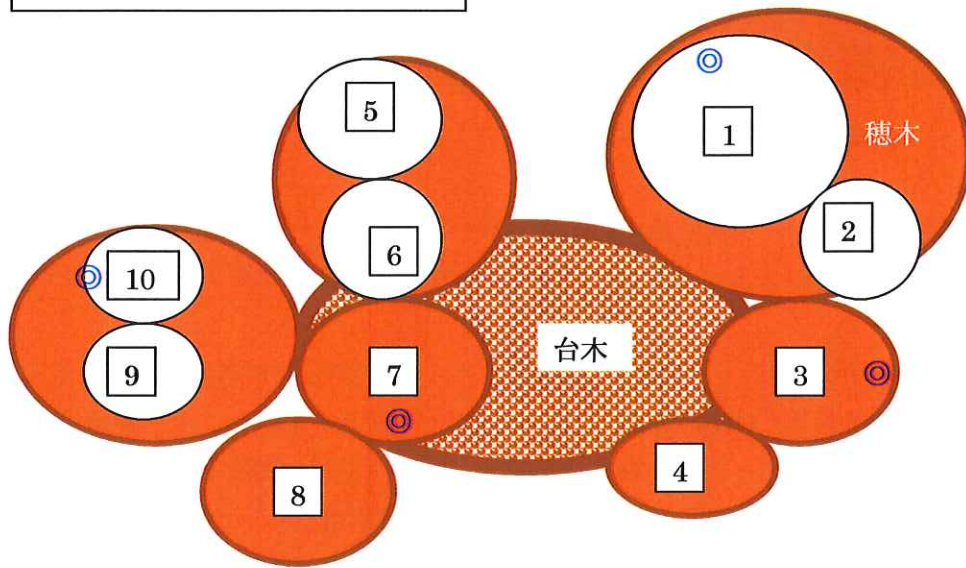
A. 地上部調査部位イメージ図

・ 幹樹脂滲出検査（穂木 10・台木 1） 全て D ランク 滲出無し

・枝樹脂滲出検査（東西南北 4 カ所） D ランク全て滲出なし

- 台木(1本)
- 穂木(7本)
- 分岐幹番号(10本)ヤニ検査
- ◎ 枝採取(4カ所)、ヤニ検査

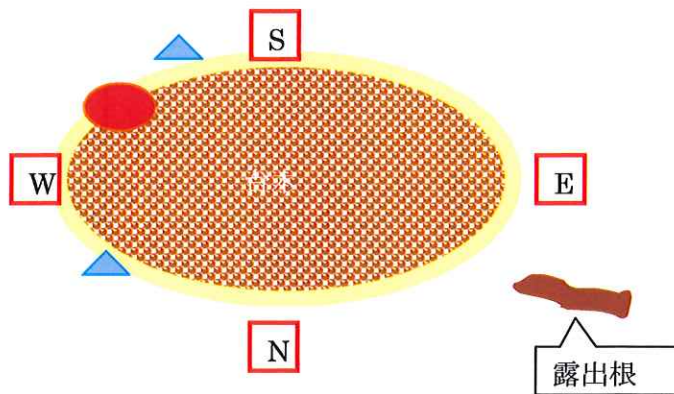
B. 地下部調査位置

腐朽等確認のため、台木根元の地際全周を掘削調査しました。

台木の地際樹皮下ほぼ全周に菌糸(2種類)を確認、露出根、地下部の根も枯死、一部腐朽が始まっています。台木から採取したコア（材片サンプル）も枯死、青変菌と思われる変色が始まっていました。

- 地際全周調査
- 腐朽空洞部調査
- 腐朽(菌糸)調査
- ▲ 枯死根の確認、採取
